Inspektion af legepladsredskaber

Grundejerforeningen
Ryttervej
8450 Hammel

Inspektionsdato: 30-09-2008

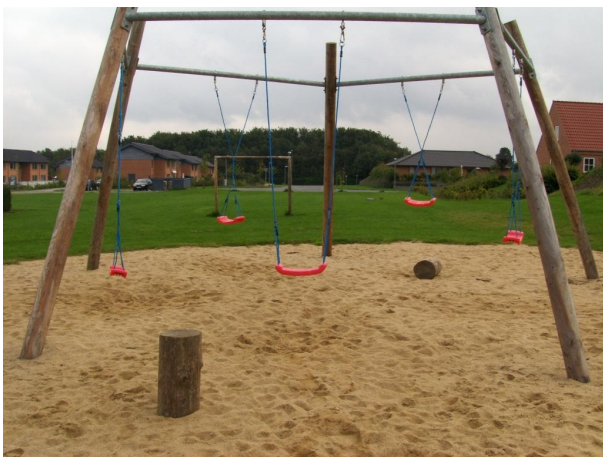
Foto 1

Gynge
Følgende standarder er benyttet ved inspektionen af denne gynge:

Gynge er ikke mærket i henhold til EN 1176-2 punkt 6.

Nedgravningsdybden er ikke markeret.
Se foto 1

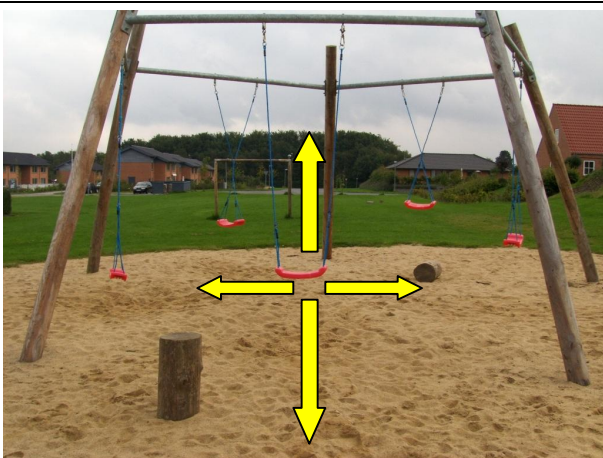
Foto 2

Gynge
Stødområdets udstrækning, hvor der skal være stødabsorberende underlag er her beregnet til:
Længde: 762 cm
Bredde: 175 cm
Se EN 1176-2 punkt 4.10.2.1 & 4.10.2.2
Det vurderes at underlaget i stødområdet har de nødvendige stødabsorberende egenskaber, men der er problemer med udstrækningen
Se EN 1177 punkt 4.2.2

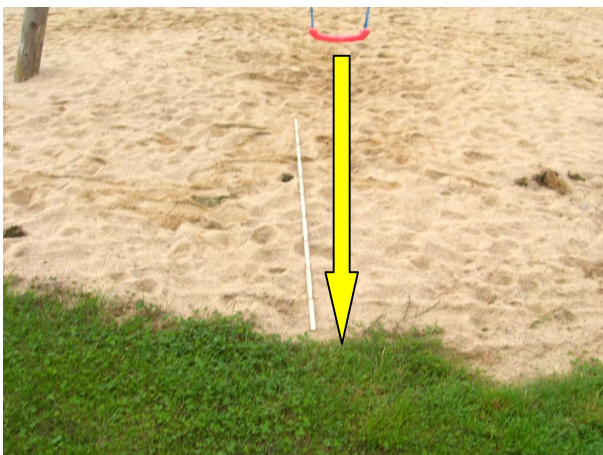
Foto 3

Gynge
Her er udstrækningen af stødområdet 300 cm, målt fra gyngesædet

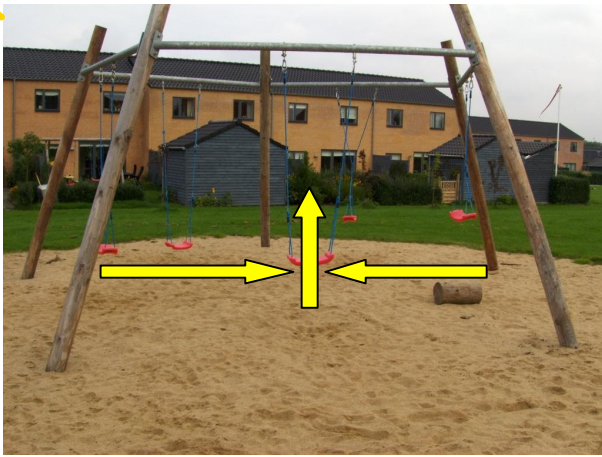
Foto 4

Gyngesæt
Der er 5 gyngesæder sammenbygget i en femkant
Gyngesædernes faldrum må ikke overlappende hinanden
Her er der overlappende mellem alle 5 gyngesæder
Se EN 1176-1 punkt 4.2.8.3

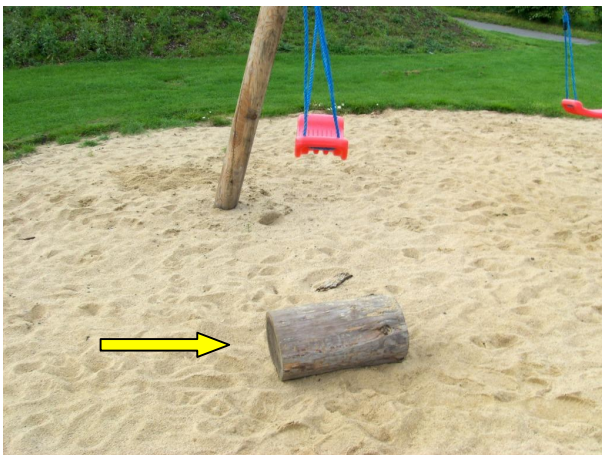
Foto 5

Gyngesæt
Faldzonen må ikke indeholde forhindringer, hvor brugeren kan komme tilskade
Se EN 1176-1 punkt 4.2.8.4

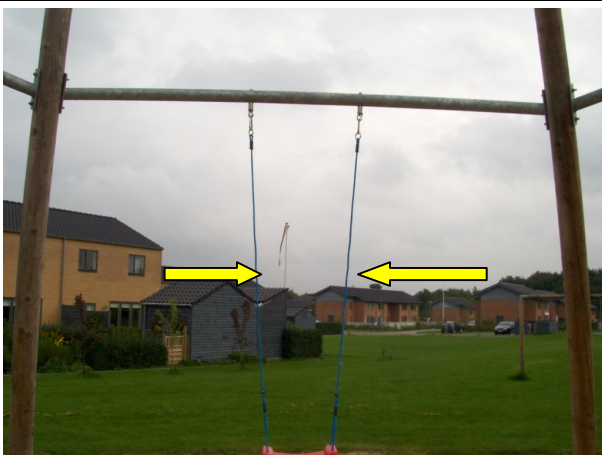
Foto 6

Gyngesæt
Ropet som gyngesædet er ophængt i skal have en diameter mellem 16 og 45 mm
Her er diameteren målt til 10 mm
Se EN 1176-1 punkt 4.2.4.6

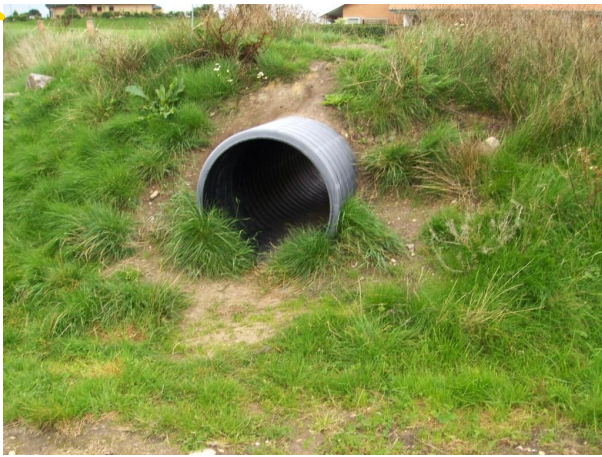
Foto 7

Tunnel
Følgende standarder er benyttet ved inspektionen af dette legeredskab.

Legeredskabet er ikke mærket i henhold til EN 1176-1 punkt 7.

Der er ikke flere bemærkninger til redskabet

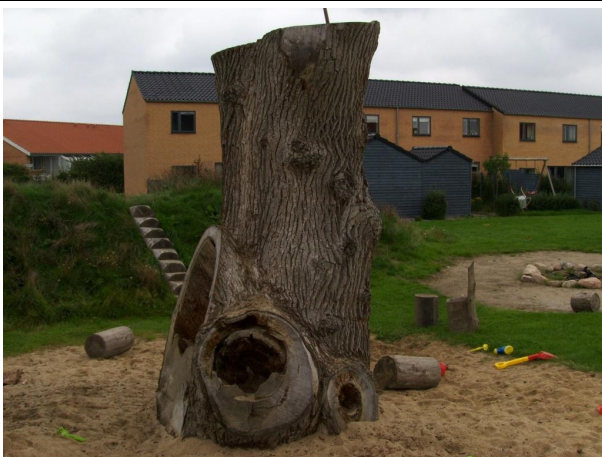
Foto 9

Træstamme, stående
Følgende standarder er benyttet ved inspektionen af dette legeredskab.

Legeredskabet er ikke mærket i henhold til DS 1500 punkt 12 og EN 1176-1 punkt 7.

Nedgravningsdybden er ikke markeret

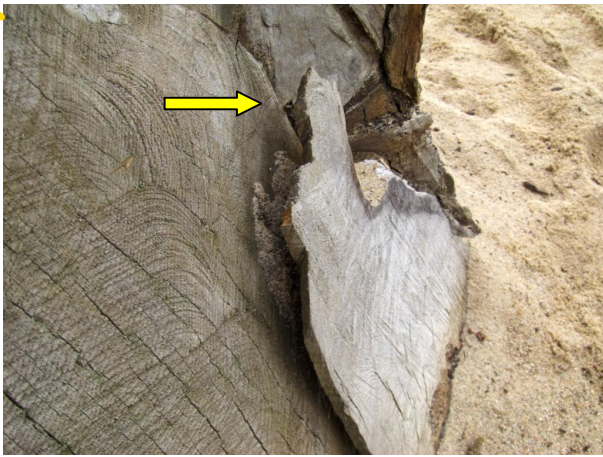
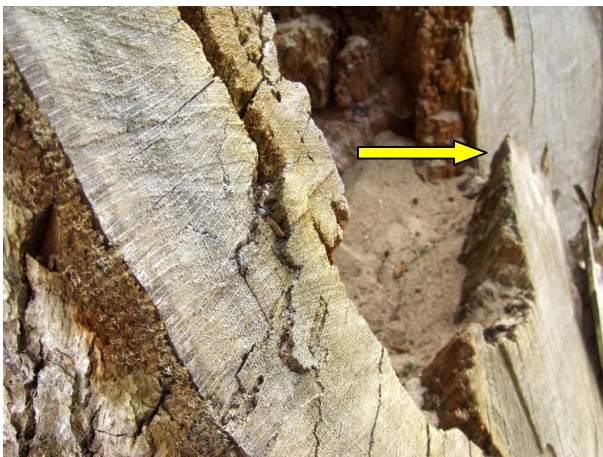
Træstamme, stående
Redskabet må ikke indeholde skarpkantede dele
Se EN 1176-1 punkt 4.2.5

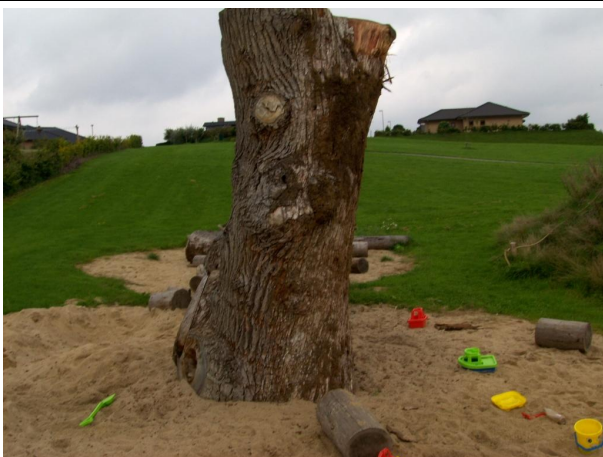
Foto 12

Træstamme, stående
Stødområdets udstrækning, hvor der skal være stødabsorberende underlag er her beregnet til 230 cm, målt hele vejen rundt om redskabet
Se EN 1176-1 punkt 4.2.8.1.3
Det vurderes at underlaget i stødområdet har de nødvendige stødabsorberende egenskaber, men der er problemer med udstrækningen
Se EN 1177 punkt 4.2.2

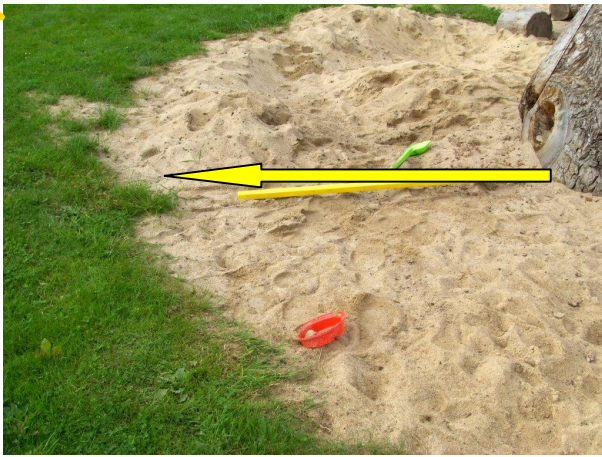
Foto 13

Træstamme, stående
Her er stødområdets udstrækning målt til 180 cm

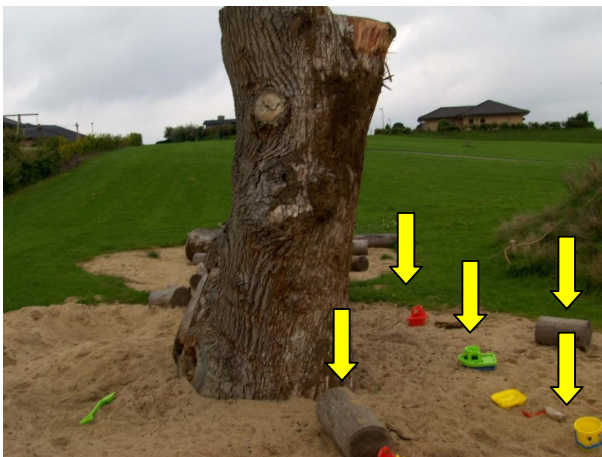
Foto 14

Træstamme, stående
Der må ikke hårde genstande i stødområdet, hvor brugeren kan komme til skade
Her er der træstykker og legetøj
Se EN 1176-1 punkt 4.2.8.4

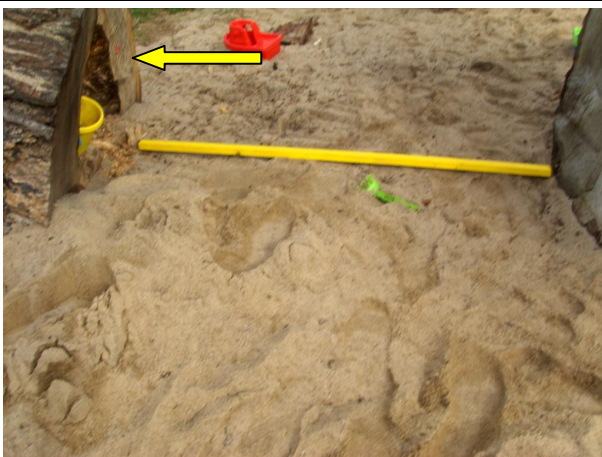
Foto 15

Træstamme, stående
Den gule pind er 150 cm, så det er tydeligt, at træstammen her er placeret i stødområdet

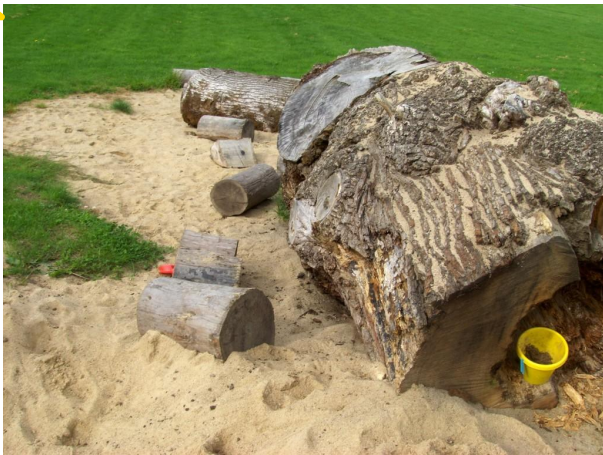
Foto 16

Træstamme, liggende
Følgende standarder er benyttet ved inspektionen af dette legeredskab.

EN 1176-1 Generel
EN 1176-7 Vedligehold
EN 1177 Faldunderlag
DS 1500 Naturlegeredskaber
Legeredskabet er ikke mærket i henhold til DS 1500 punkt 12 og EN 1176-1 punkt 7.

Nedgravningsdybden er ikke markeret

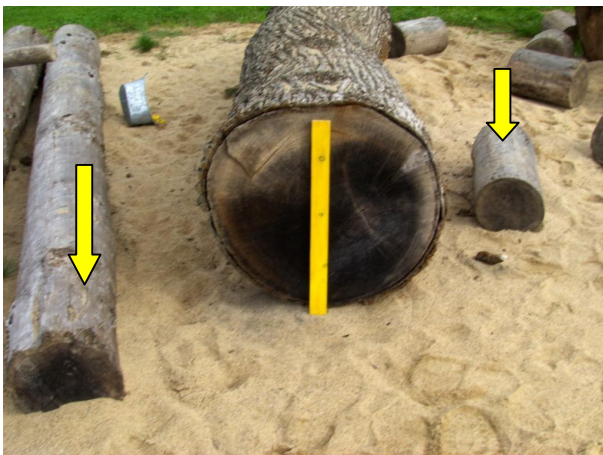
Foto 17

Træstamme, liggende
Der skal være et faldrum og stødområde med stødabsorberende faldunderlag, med en udstrækning på mindst 150 cm hele vejen rundt om de dele af redskabet, hvor faldhøjden er større end 60 cm. Der må ikke, som her, være hårde genstande i dette område.
Se EN 1176-1 punkt 4.2.8.1.3 & 4.2.8.4
Det vurderes, at underlaget har de nødvendige stødabsorberende egenskaber
Se EN 1177 punkt 4.2.2

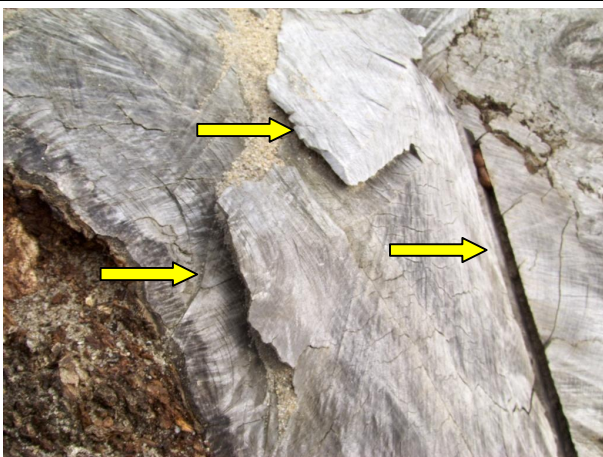
Foto 18

Træstamme, liggende
Der må ikke være skarpkantede dele på redskabet
Se EN 1176-1 punkt 4.2.5

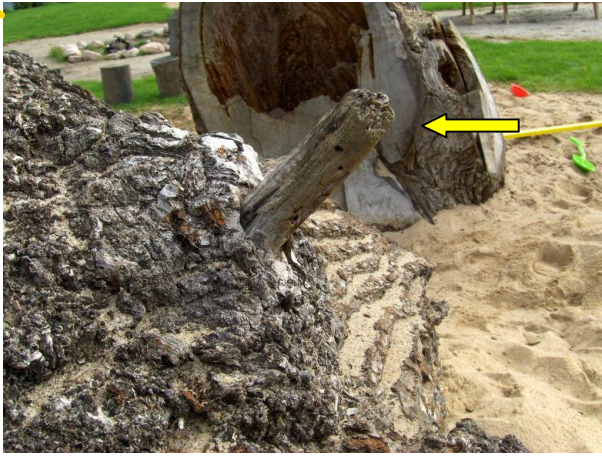
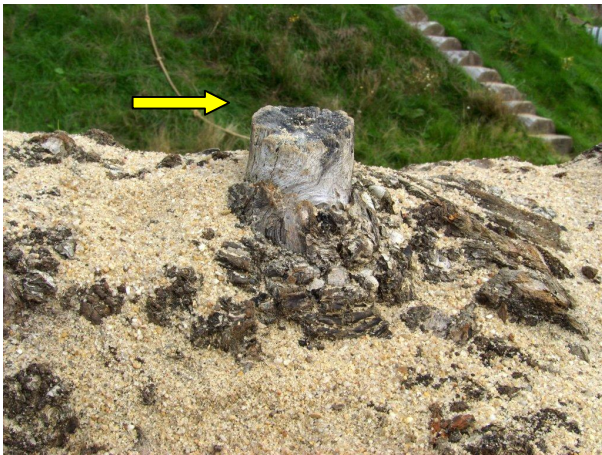
Træstamme, liggende
Alle fremspring skal have en radius på mindst 25 mm og enderne skal afrundes med en radius på mindst 25 mm
Se DS 1500 punkt 8.1
